# .... sabías que ....

## En las Barreras de Tijera ... es obligatorio reforzar los dos primeros tablones.

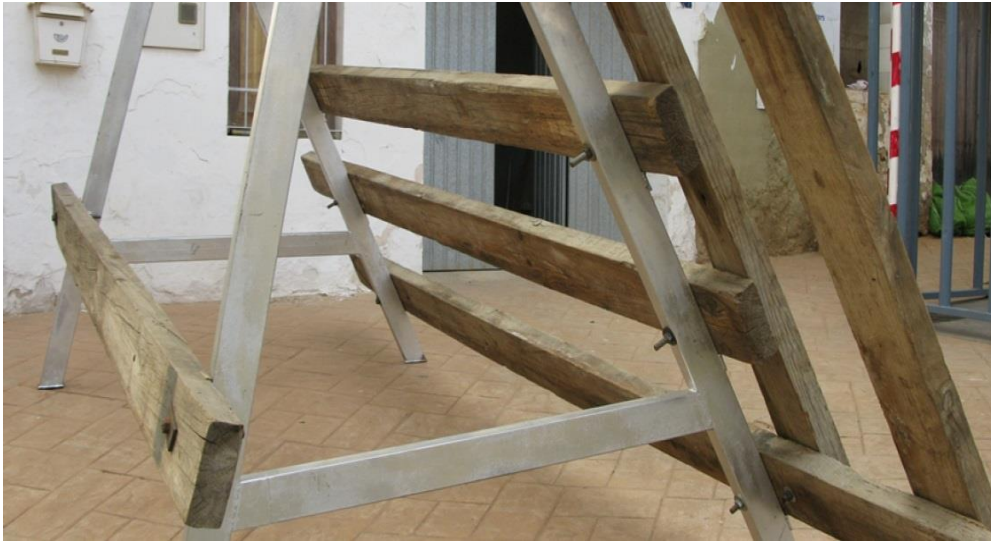
Barrera de Tijera **SIN** refuerzo en el trasdós de sus dos primeros tablones.

El Reglamento de Bous al Carrer (Decreto 31/2015) exige, en su artículo 27.2, que los **dos tablones más cercanos al suelo** incorporen en su trasdós un **elemento metálico** que refuercen esos dos tablones.

El Reglamento no define el elemento metálico ni su dimensión, pero se ha generalizado (acertadamente) el uso de **pletinas** y de perfiles en **L** ó **T**. En base al comportamiento registrado, una pletina 60.6 mm resuelve correctamente los esfuerzos originados por la embestida media. Si se utilizan perfiles metálicos en L o T se recomienda L 60.6, T60 o superiores.

La razón del precepto es obvia: Son los dos primeros tablones de una barrera de tijera aquellos que reciben la mayoría de las embestidas. La acción de la embestida produce **esfuerzos de flexión** en los tablones que, como es bien sabido, se resuelven con acero en la cara traccionada, que es la cara trasera del tablón. Una curiosidad estructural es que en las partes extremas de los tablones (desde la tijera hasta el extremo del tablón) debería colocarse el refuerzo metálico en la parte delantera del tablón, ya que su comportamiento es en voladizo, pero sería peligroso para participantes y reses, razón por la cual el Reglamento expresa la colocación en el **trasdós** de los tablones.

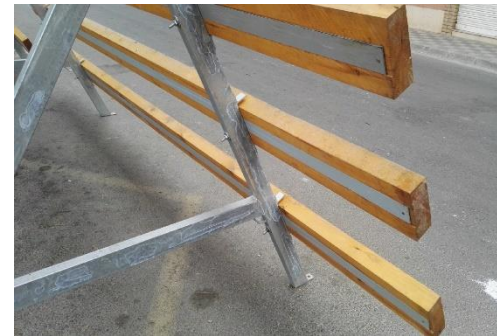
Barrera con refuerzo en 3 tablones.

Desde que se introdujo la obligación del refuerzo metálico **han disminuido** notablemente **las roturas** de tablones por causa de la embestida. Aun así, existen registros de roturas en el tercer tablón, aunque escasas. Existen barreras de tijera para alquilar con refuerzo metálico en el tercer tablón, como se aprecia en la fotografía inferior.

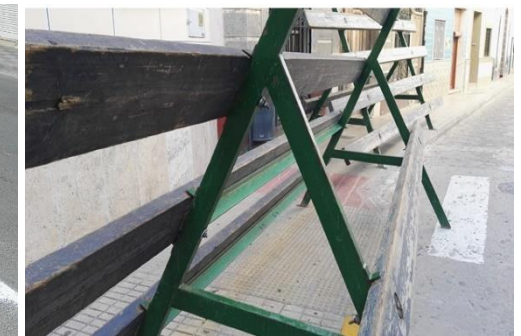
Barreras con perfiles en T en el tramo entre tijeras.
