Riesgo de caída en Recintos Taurinos: huecos en las gradas.

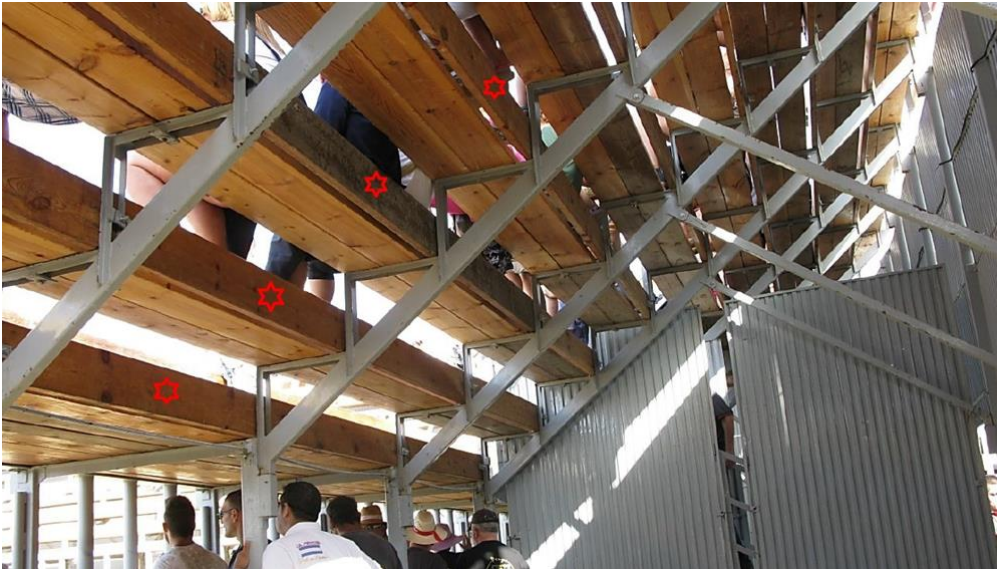
Fig nº 1 Graderío con tableros en "tabicas" (con asterisco), reduciendo el hueco entre tableros de asiento.

La solución a este riesgo es diversa, pero siempre pasa por reducir el hueco a menos de 15 cm, de tal modo que no pueda ser atravesado por una esfera de ese diámetro. La **solución habitual** consiste en colocar un **tablón** (Fig nº 1, Denia) o una **chapa longitudinal de acero**, plegada en C, a lo largo de la "tabica" (Fig nº 2), cegando total

o parcialmente el hueco entre tableros de asientos colindantes. Cualquiera de estas soluciones ha de ser elaborada y no ofrecer otros riesgos derivados de un deficiente acabado como bordes afilados, maderas astilladas sin cepillar, etc.
