## Patologías en la estructura de las Barreras Verticales.

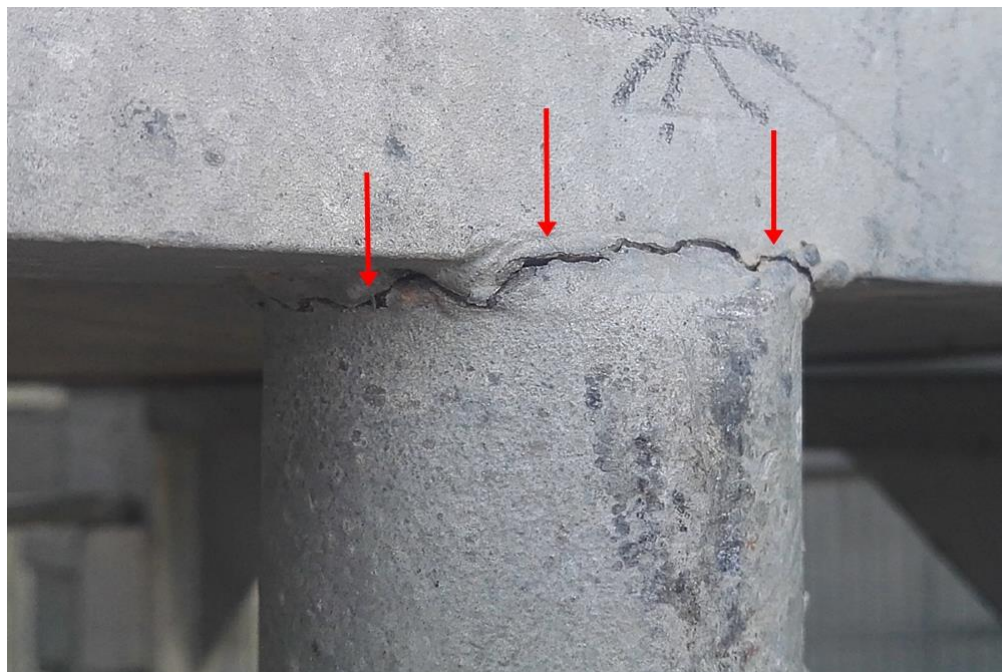
La fisuración en soldaduras es la principal patología de la estructura de las Barreras Verticales.

Entre las escasas patologías estructurales destacan las **fisuraciones en soldaduras**, especialmente en aquellas que unen los tubos verticales con el perfil horizontal superior, como la que se aprecia en la fotografía. Esas fisuraciones son consecuencia del esfuerzo originado por la embestida de la res y se presentan en el frente recayente al recinto taurino. Han de ser evaluadas por el técnico certificador y reparadas cuando así lo indique el técnico.

Un enemigo de la inspección técnica son las **pinturas** que enmascaran las fisuraciones. Las fisuraciones en barreras deben repararse antes de proceder a su pintado. En caso contrario, la responsabilidad queda del lado del titular de la barrera, que oculta patologías y produce **vicios ocultos**.

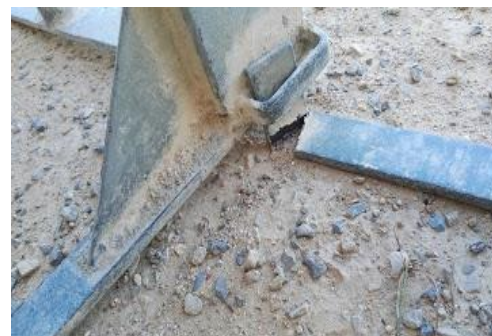
En ocasiones se producen **roturas** de elementos durante el festejo, por impacto de la res. En esas ocasiones hay que sustituir el elemento por otro idéntico y en perfectas condiciones. En caso de duda, debe recabarse la presencia del técnico para que imparta las órdenes oportunas y emita el informe de ratificación al que alude el art 15.3 del Decreto 31/2015.

Rotura de elementos tras impacto.

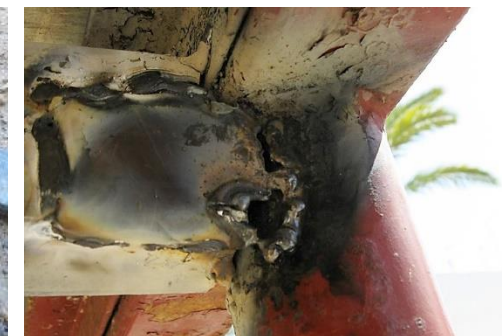
Por último, entre las patologías más frecuentes, se encuentran las **soldaduras deficientes**, realizadas por aficionados. En estos casos también hay que estar a las directrices que emita el técnico, que puede aceptarlas u ordenar su reparación.

Soldaduras deficientes.
